# Herausforderung Brandschutz

Am Beispiel eines ensemblesgeschützten Wohnhauses in Eichstätt von Martina Edl

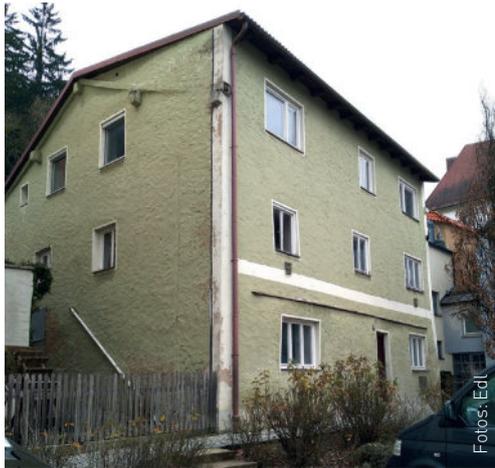
Das Gebäude vor der Sanierung; im Giebel ist der alte Dachstuhl erkennbar.

Das Mühlengebäude war viele Jahrzehnte im Familienbesitz und in den 1960er-Jahren grundlegend umgebaut worden. Nicht gelungen, aber dem damaligen Zeitgeist und dem Wunsch nach Erhöhung der Wohnraumqualität folgend. Die Hälfte des historischen Dachstuhls wurde damals entfernt und durch einen neuen ersetzt, verbunden mit einer Erhöhung der Fußfette. Ein einhäufiger Dachstuhl – verformt und ein bisschen entwürdigt. Einen Denkmalstatus hatte das Haus damals nicht, die ersten Denkmallisten wurden Mitte der 1970er-Jahre eingeführt. Die Entscheidungsgrundlage war also allein der Wohnraumgewinn, weder die historische Substanz noch die Optik des Hauses wurden auch nur ansatzweise berücksichtigt. Die Reste des mehrere hundert Jahre alten Dachstuhls blieben sogar in der Fassade sichtbar.
